Streichung aus Denkmalliste ohne triftigen Grund

Dachstuhl der Villa Walchner wurde originalgetreu rekonstruiert / Gesims nicht mehr vorhanden / Folge 12

Eisenbahnstraße
in Bühl

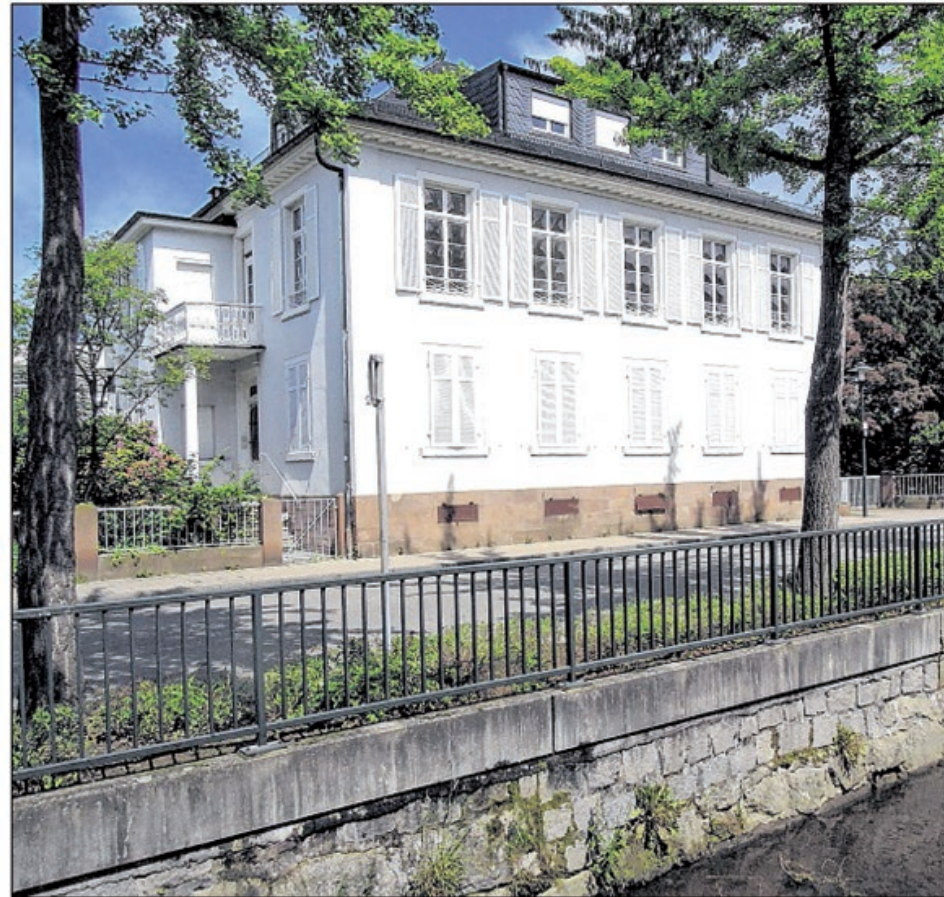
DIE VILLA WALCHNER/LÖRCH gilt aktuell als denkmalrechtlicher Prüffall. Das Foto zeigt den Zustand im Sommer 2014.
Foto: Coenen

Horst Seifried wundert sich über die damaligen und heutigen Diskussionen über die Konstruktion und Form des Daches. „Es wurde und wird behauptet, dass es sich bei dem originalen Dach um ein Kehlbalkendach gehandelt habe“, sagt er im Gespräch mit dieser Zeitung. „Das ist nicht richtig. Das ursprüngliche Dach war ein Pfettendach mit stehen-

dem Stuhl.“ Der Bußgeldbescheid wurde vom Gericht zurückgenommen, der neue Dachstuhl durfte errichtet werden. „Wir haben den ursprünglichen Dachstuhl originalgetreu rekonstruiert“, sagt Seifried.

Allerdings hat die Fassade der Villa Walchner nach 1950 eine wesentliche Veränderung erfahren. Das kräftige Gurtgesims, das Erd- und Obergeschoss trennte und auf historischen Aufnahmen des Stadtgeschichtlichen Instituts zu sehen ist, wurde entfernt. Auf einem Foto von 1977 ist es bereits verschwunden. Dieser Verlust beeinträchtigt das originale Erscheinungsbild erheblich als die originalgetreue Dachkonstruktion.
